Stadt Füssen, BP W43 - Ottostr./ Bahnhofstr., vorhabenbez. 2. Änderung - hier:

## **Begang Buche auf dem Grundstück Kemptener Straße 2 gegenüber Ottostraße 1**

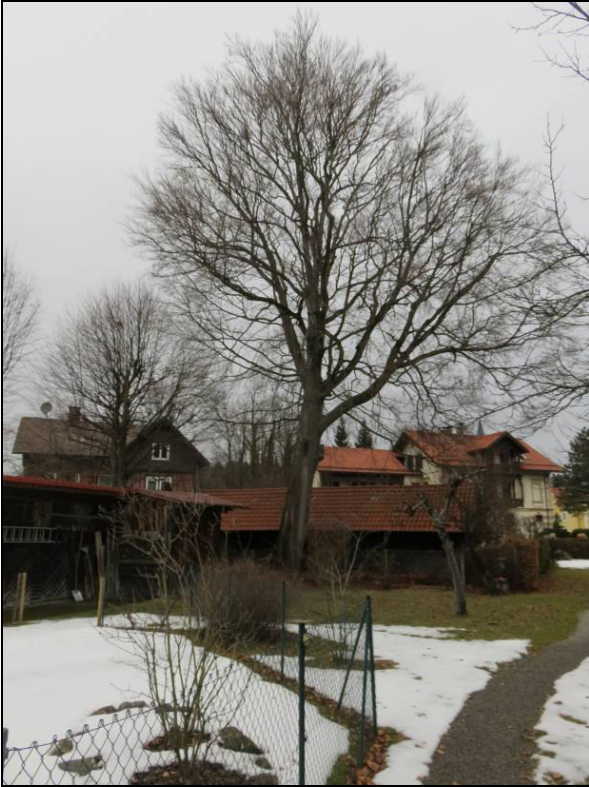
- Baum wirkt vital, viele Knospen, Vitalität kann aber erst nach Blattaustrieb zweifelsfrei beurteilt werden.
- Die Buche hängt im oberen Bereich Richtung Norden.
- Die Hauptwurzeln an der Zugseite (Süden) weisen Beschädigungen an den Anläufen auf, Wuchsdefizite sind erkennbar.
- Der Stamm an der Zugseite (Süden) weist Beschädigungen auf, Wuchsdefizite sind erkennbar.
- Eine große Höhlenöffnung und mehrere weitere Ansätze zur Höhlenbildung sind sichtbar.
- Im Bereich des geplanten Baufensters hängen die Zweige der Krone sehr tief, bis auf das Dach des eingeschossigen Gebäudebestandes.

Buche von Süden

- Zugversuch durch Baumsachverständigen zur Überprüfung der Standfestigkeit
- Auf Grund der Baumhöhle ist eine artenschutzrechtliche Überprüfung des Vorhabens durchzuführen.
- Eine Bebauung im Traufbereich der Buche (Kronenbereich zuzügl. 1,5 m) ist nur ohne Unterkellerung und mittels Wurzelbrücke möglich.
- Während der Bauphase sind Baumschutzmaßnahmen gem. DIN 18920 durchzuführen. Kraneinsatz ist weder bei Rückbau des Bestandsgebäudes noch bei Neubau möglich, da hierfür massiv in die Krone eingegriffen werden müßte.

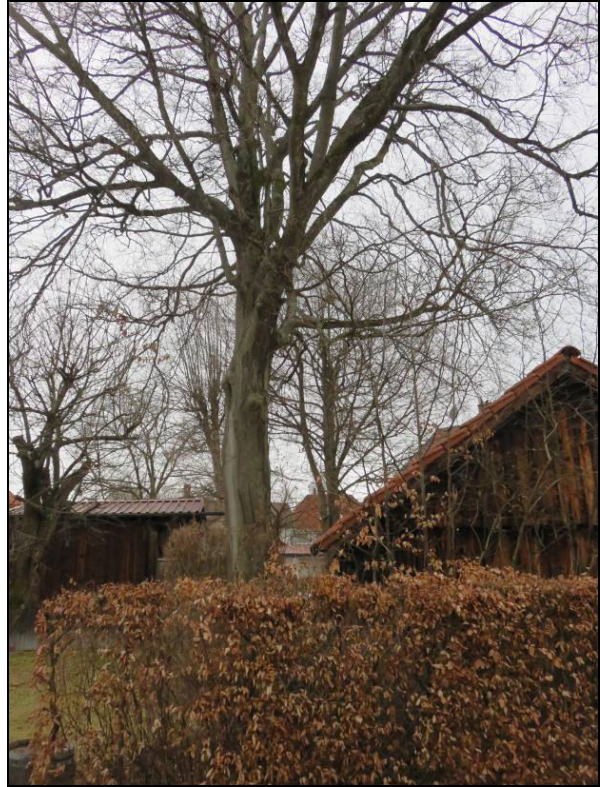
Buche von Osten

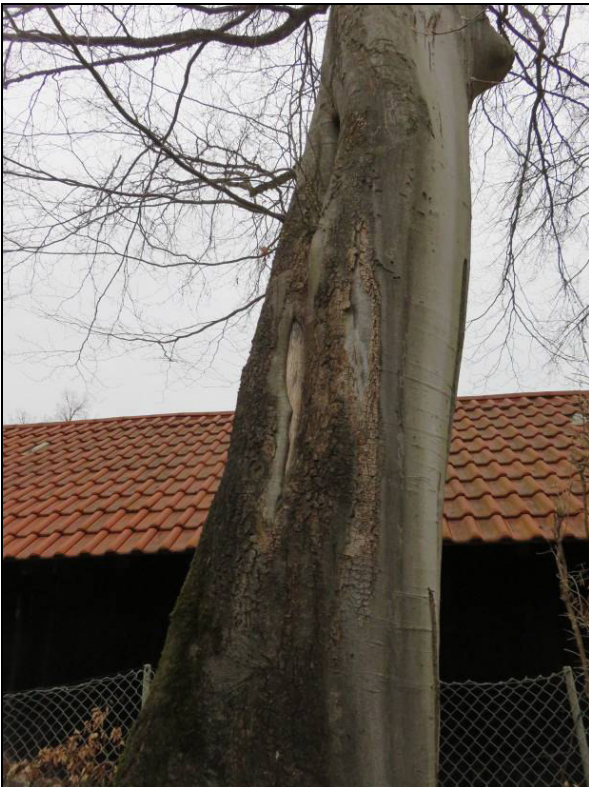
Stammschaden/ Wuchsdefizite südseitig

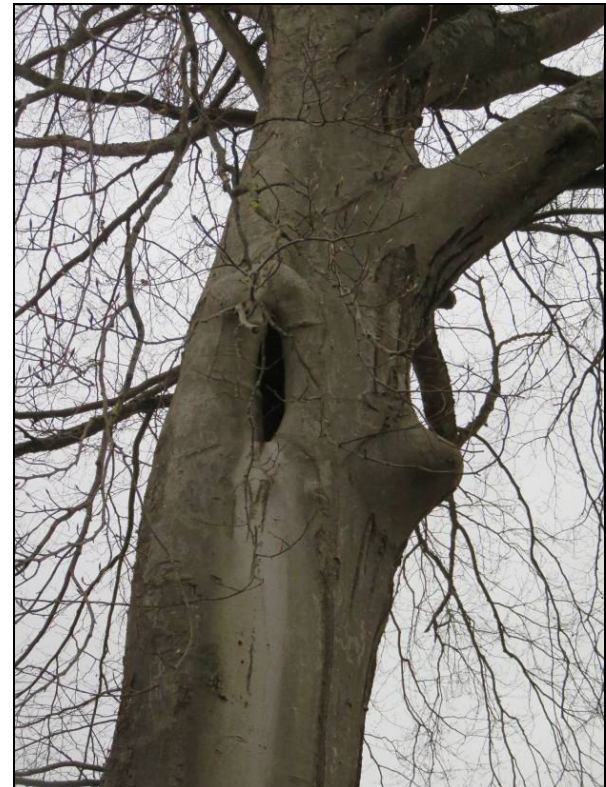
Baumhöhle südseitig

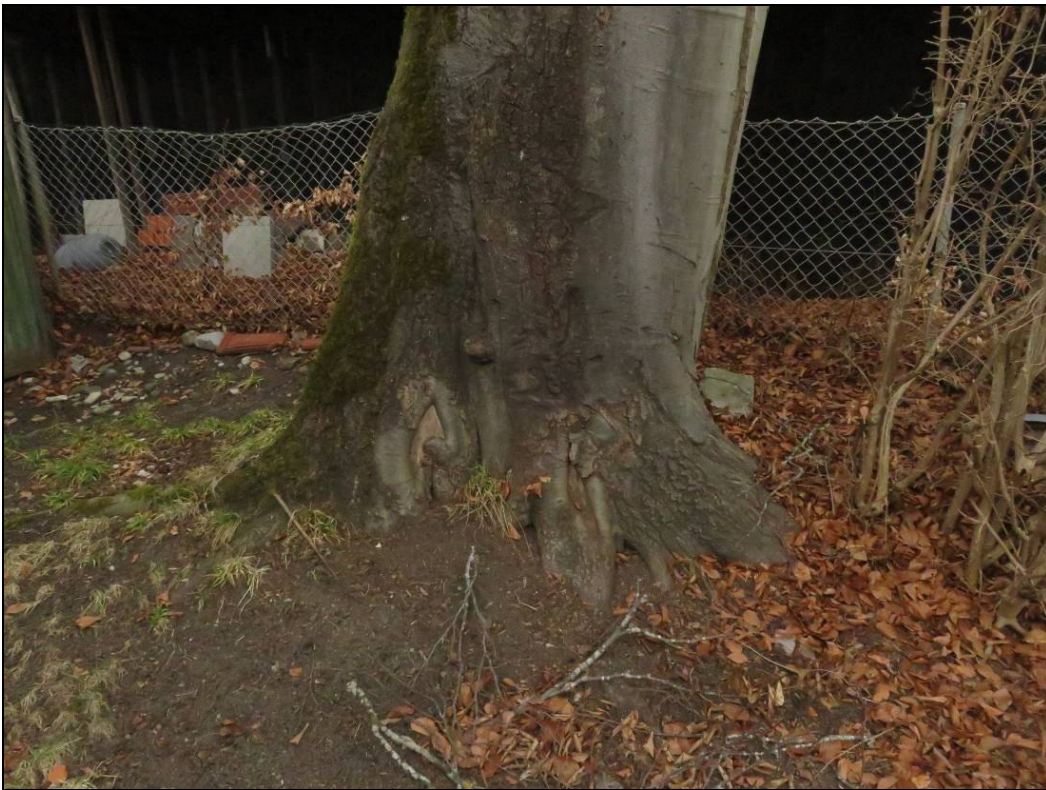
Schäden Wurzelanläufe südseitig

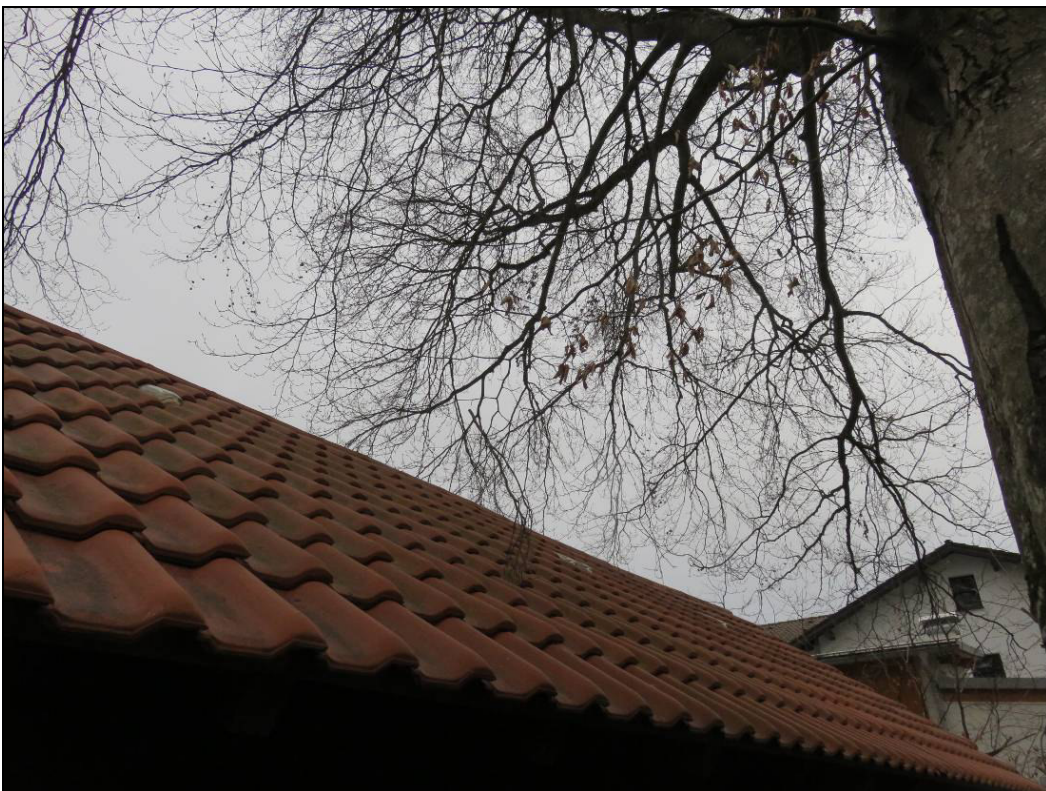
tiefhängende Zweige
